希玛石油制品（镇江）有限公司 土壤污染隐患排查报告

委托单位： 希玛石油制品（镇江）有限公司
承担单位： 中新苏州工业园区清城环境发展有限公司
2021年10月

希玛石油制品（镇江）有限公司土壤污染隐患排查报告 函审意见

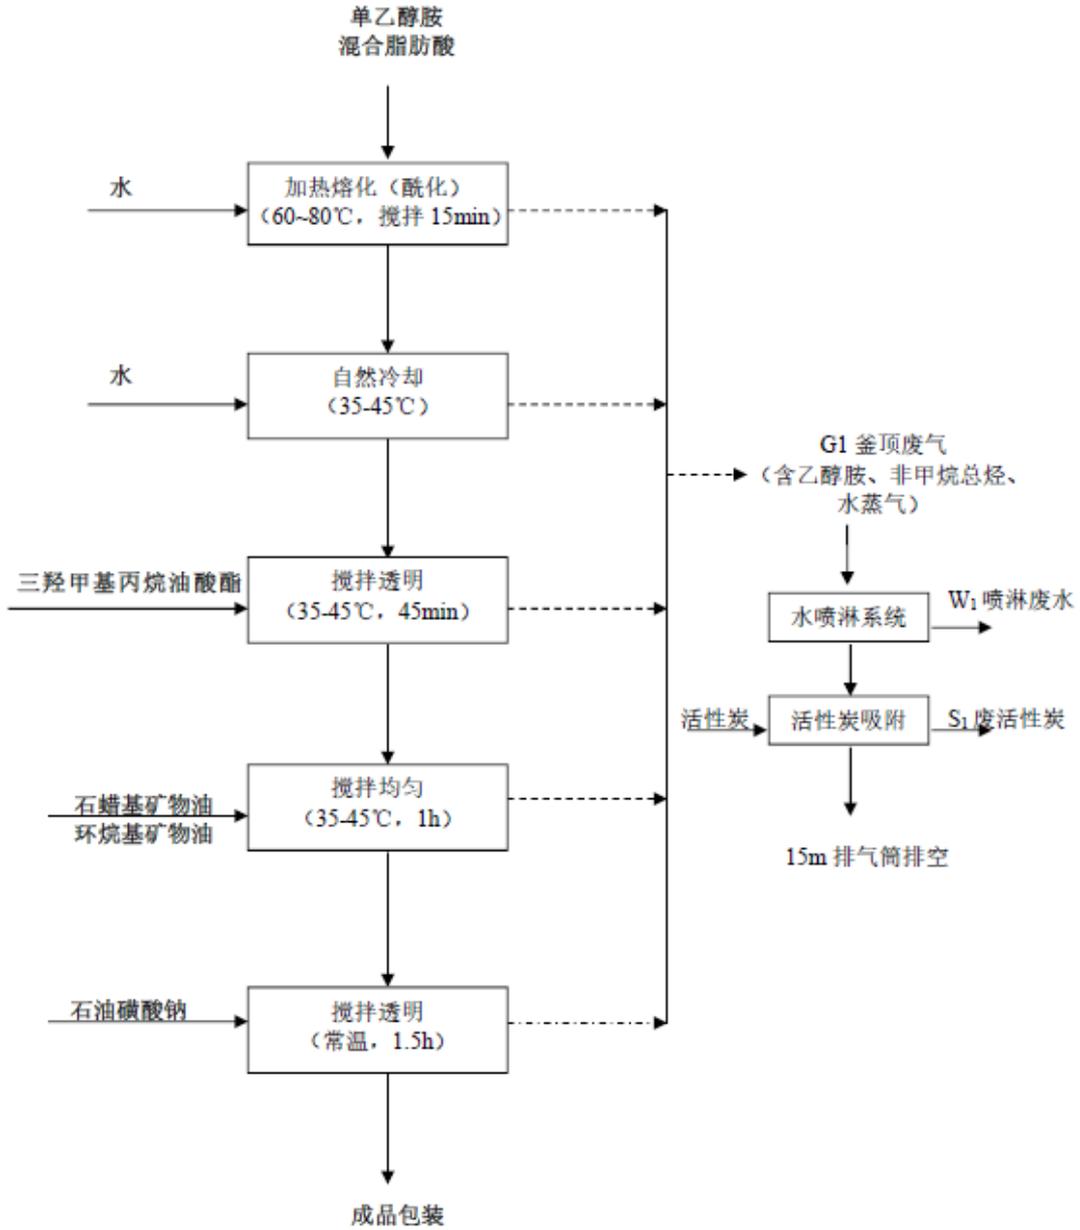
图 2-3 润滑油生产工艺流程

根据润滑油品种将有机碱、高级脂肪酸、水按照一定比例投入调和釜中，控制其反应温度，搅拌冷去后，再加入添加剂搅拌至透明，再加入基础油搅拌均匀，然后再次投入添加剂搅拌透明，包装入库。

（1）加热熔化：将有机碱（单乙醇胺）、混合脂肪酸以及少量水加入调和釜中，加热使之融化，加热温度控制在 60-80℃，搅拌 15min。加热方式使用蒸汽加热。

（2）自然冷却：加热熔化后，使之自然冷却，冷却温度为 35-45℃，冷却过程中加入部分水以提高冷却速度，搅拌 15min。

（3）搅拌透明：加入添加剂（三羟甲基丙烷油酸酯），搅拌使之透明，该过程温度控制在 35-45℃，时间 45min。

（4）搅拌均匀：加入基础油（石蜡基矿物油、环烷基矿物油），搅拌使之混合均匀，搅拌 1h，温度 35-45℃。

（5）搅拌透明：再次加入添加剂（石油磺酸钠），搅拌 1.5h 使之透明，温度 35-45℃。

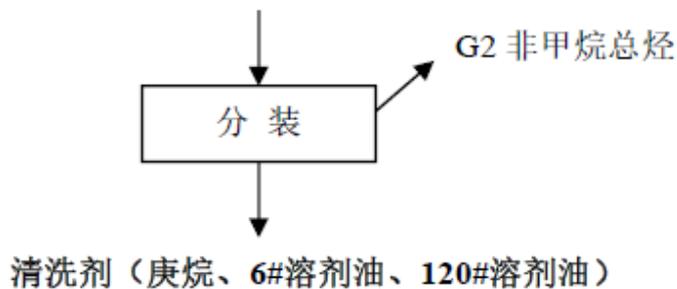
图 2-4 清洗剂生产工艺流程

清洗剂项目工艺流程：直接购置成品，通过调和釜进行分装。

清洗剂（庚烷、6#溶剂油、120#溶剂油）

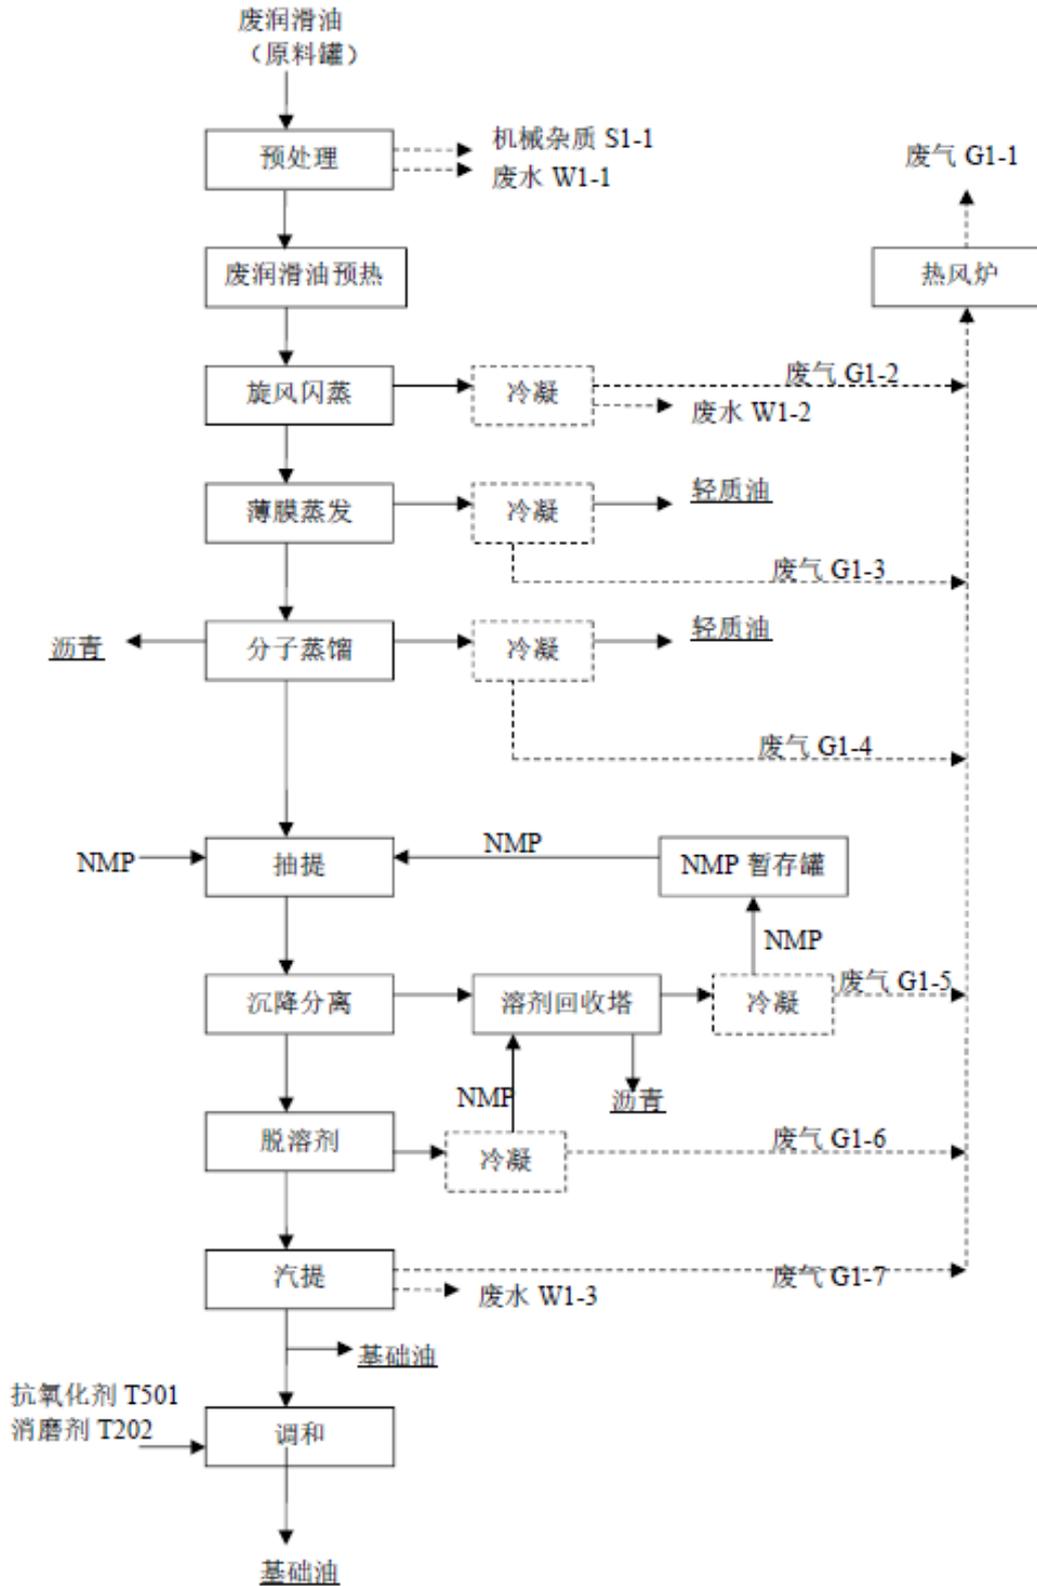
图 2-5 废润滑油回收生产工艺流程

1、预处理系统

利用原料储罐自然沉降分离部分水分W1-1、机械杂质S1-1。

2、蒸馏系统

废润滑油经换热器加热后进入旋风闪蒸罐，在该工序操作温度在205~235℃进行，蒸出水蒸汽后经冷凝后形成水进入废水罐；闪蒸罐底部的废润滑油进入薄膜蒸发塔，在-100pa 真空状态下将物料加热到240℃，废润滑油中的大部分轻质油从塔顶蒸发出来，经冷却器冷却后进入轻质油罐。

薄膜蒸发塔底部的废润滑油进一步加热后进入分子蒸馏塔，该蒸馏塔在-100pa 真空状态下将物料加热到330℃，可一进步将废润滑油中剩余的少量轻质油从塔顶蒸发出来，冷却后进入轻质油罐，分子蒸馏塔中部抽出的基础油部分进入抽提系统，分子蒸馏塔底部的渣油进入沥青罐。

该系统单元主要产生废水和废气。旋风闪蒸出的废润滑油中的水分经冷凝后产生废水W2-1，其中含少量轻质油；热风炉产生燃烧废气G1-1，旋风闪蒸废气冷凝产生不凝气G1-2，薄膜蒸发塔尾气冷凝产生不凝气G1-3，分子蒸馏塔尾气冷凝产生不凝气G1-4。

3、抽提系统

馏分油罐中的基础油进入抽提系统，NMP 从溶剂罐经泵输送至抽提系统对基础油进行抽提，分离后的抽提液主要为基础油（产品）和 NMP 进入脱溶剂塔，萃余液进入溶剂回收装置。

4、汽提系统

经抽提后的基础油进入汽提塔，利用热风炉产生的蒸汽直接进入塔内进行汽提，达到基础油脱臭的效果。在汽提（150℃）和真空作用（-100pa）下，塔中少量 NMP 被“赶出”系统，随真空尾气排出；塔底出来的基础油经冷却后即为基础油。

汽提系统主要产生废水和废气。汽提塔产生废水 W1-3，其中含有少量的有机物；汽提塔抽真空过程中产生有机废气 G1-7。

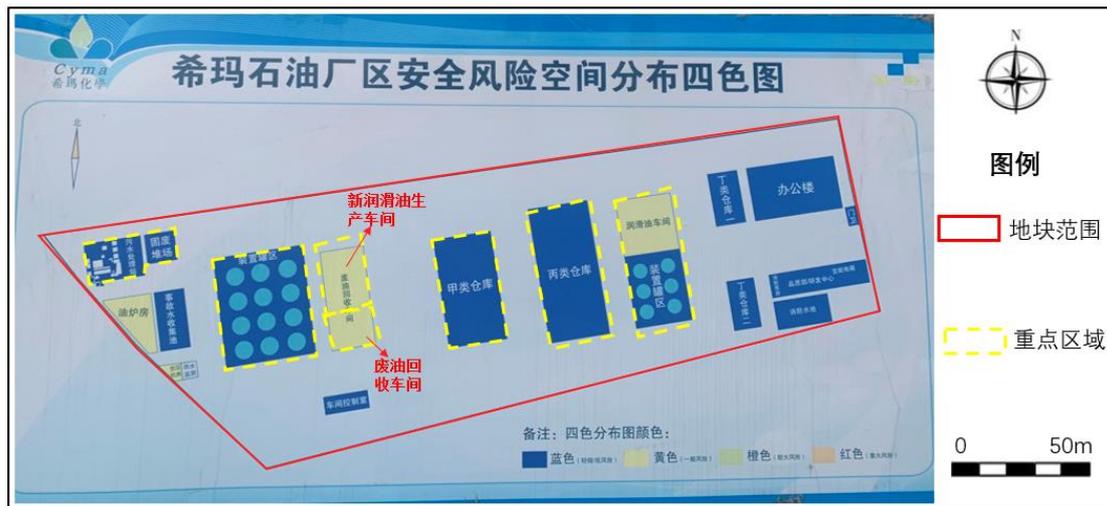
图 3-1 厂区重点区域分布

希玛石油制品（镇江）有限公司厂区涉及 2 幢润滑油生产车间、废油回收车间、装置罐区（12 个储罐，储罐规模型号为 100 吨）、丙类罐区（6 个储罐，储罐规模型号为 100 吨）、1 幢甲类仓库、1 幢丙类仓库、危废仓库、污水处理站、

油炉房、事故水收集池、办公楼、品质部/研发中心、消防泵房及变电站等设施及构筑物，针对企业生产现状，本次排查主要从公司液体储存区、散装液体转运与厂区内运输、货物的储存和运输区、生产区、其他活动区等方面进行，重点对老润滑油生产车间、新润滑油生产车间、废油回收车间、装置罐区、丙类罐区、甲类仓库、丙类仓库、危废仓库、污水处理站等区域进行土壤污染隐患排查。重点设施主要包括润滑油生产车间内各设施设备（搅拌釜）、废油回收车间内各设施设备（抽油泵、蒸馏装置、反应装置等）、污水处理站内各池体、原辅料输送管线及罐区内所有储罐、罐区内装卸站。其中污水处理站内池体为半地下池体，位于地下部分池体深度为3m，容积2450m³；事故收集池容积600m³，为半地下池体；地块内无地下输送管线，所有输送管线均为地上管线。根据各区域产排污特点，结合平面布置图，对生产区内可能造成土壤污染的构筑物及重点工艺设备进行逐一排查。

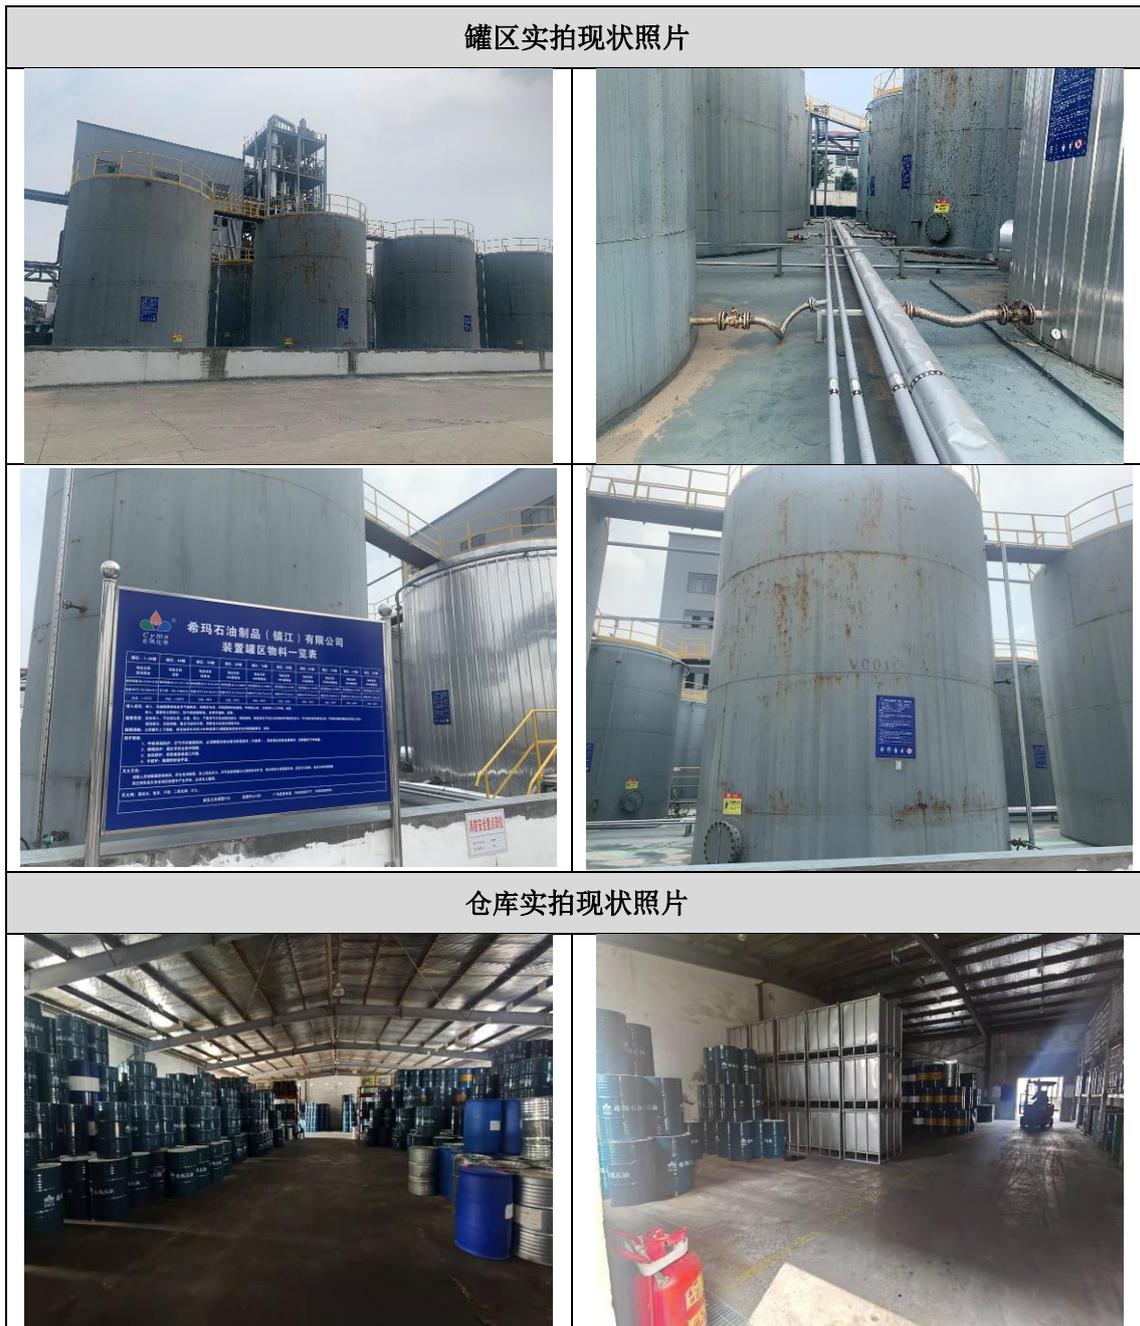
表 4-1 存储区现状实拍

现场排查情况：通过现场对罐区及仓库等各项防护措施逐一排查，所有的储罐均为地上储罐，地面及环氧地坪均完好，无开裂，未见明显的渗漏迹象；区域内围堰完好，无开裂、渗漏现象，具备防渗措施；具备相应防护措施，设置了液位计及导流沟，液位计与DCS室联动；设置有紧急切断阀；所有输送管线均为地上管线，并且完好投用。仓库地面及环氧地坪均完好，无开裂，未见明显的渗漏迹象；具备相应防护措施，其中甲类仓库设置了防漏沟，所有原材料均为桶装。定期对罐区及仓库开展环境安全管理和设施设备的维护，基础设施设备及重点区域内设有标识牌，现状实拍详见表4-1，排查结果详见表4-2。

隐患等级：该区域涉及原辅材料及成品的储存，但防范措施到位，管理制度完善，土壤和地下水存在污染风险较小。

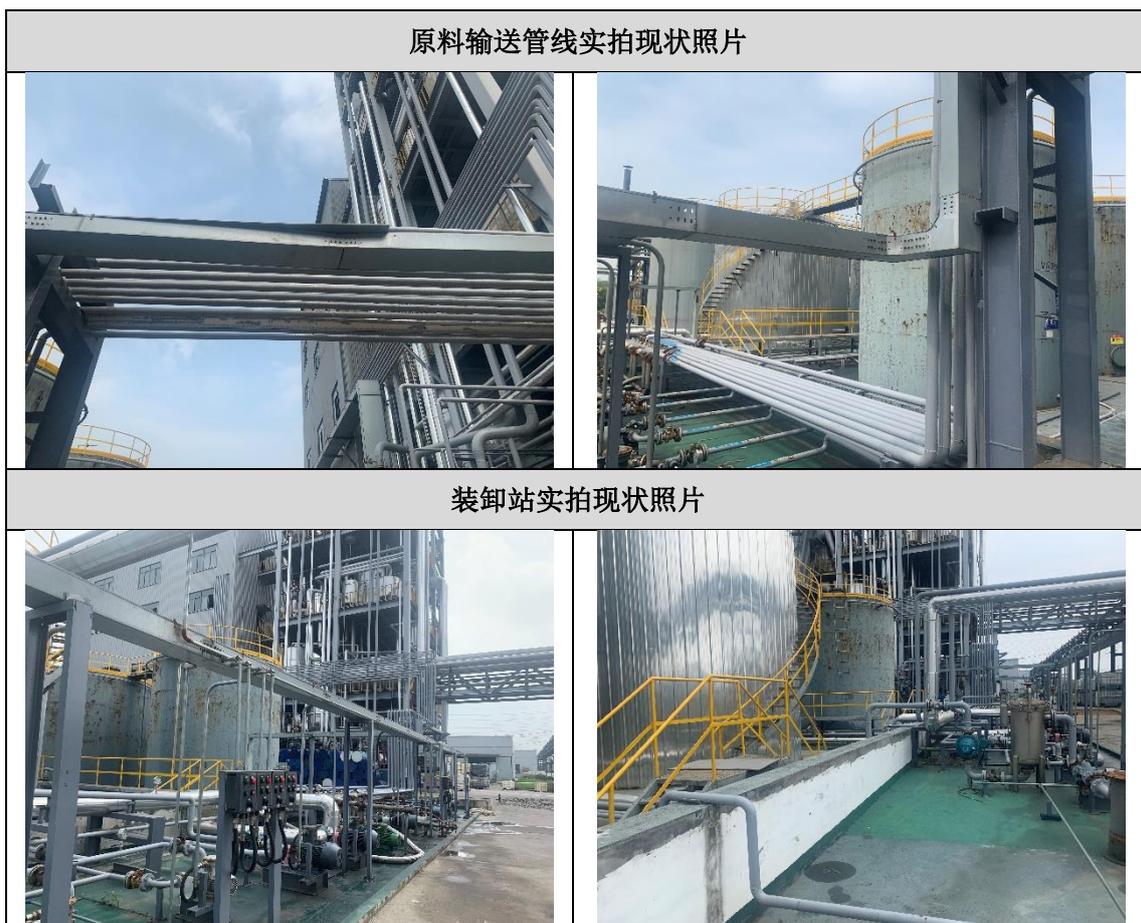
表 4-3 液体转运与厂内运输区现状实拍

现场排查情况：管线类型为地上输送管线，为单层管线，连接点进行了密封，有防腐措施，并设有泄漏检测设施及紧急切断阀；在日常运行管理有完善的运行维护和事故应急管理措施，定期对管线渗漏进行检测，对管线进行巡视检查及维护保养，具备泄漏物料收集处理措施。因此对土壤造成污染的隐患较低。

装卸站附属管线连接处密封点无泄漏，具备易燃易爆、可燃气体监测仪、仪表连锁、紧急快关阀门设施设备并完好投用，区域内具备围堰及排水系统，硬化地面完好，无开裂、渗漏现象，围堰完好，无开裂、渗漏，孔洞密封良好，围堰及地面均具备环氧地坪防渗措施；具备渗漏、流失液体有效收集设施。现场排查过程中共发现一处隐患：装置罐区装卸站内地面上存在油污。

隐患等级：该区域涉及原辅材料的装卸及输送防范措施到位，管理制度完善；虽然现场排查时发现装置罐区装卸站内地面上存在油污，但是当日已由企业员工对地面油污进行清理干净，同时装卸站内地面具备围堰及环氧地坪，能够有效防止油污渗透进入土壤及地下水中，土壤和地下水存在污染风险较小。

序号	涉及工业活动	重点场所/重点设施	涉及有毒有害物质	污染转移途径	隐患点（隐患内容描述）	发现日期	现场图片	整改措施	整改完成日期	整改后照片	整改评估
1	液体转运与厂内运输	装置罐区装卸站	石油烃	泄漏	装卸站环氧地坪上存在油污	2021.9.8

已按要求进行整改到位，后期日常检查中需要重点对该区域地面、管线及阀门进行检查
2	生产区	新润滑油生产车间	石油烃	泄漏	/	/	/	/	/	/	/
3	生产区	老润滑油生产车间	石油烃	泄漏	/	/	/	/	/	/	/
4	生产区	废油回收车间	石油烃	泄漏	/	/	/	/	/	/	/
5	液体储存区	装置罐区	石油烃	泄漏	/	/	/	/	/	/	/

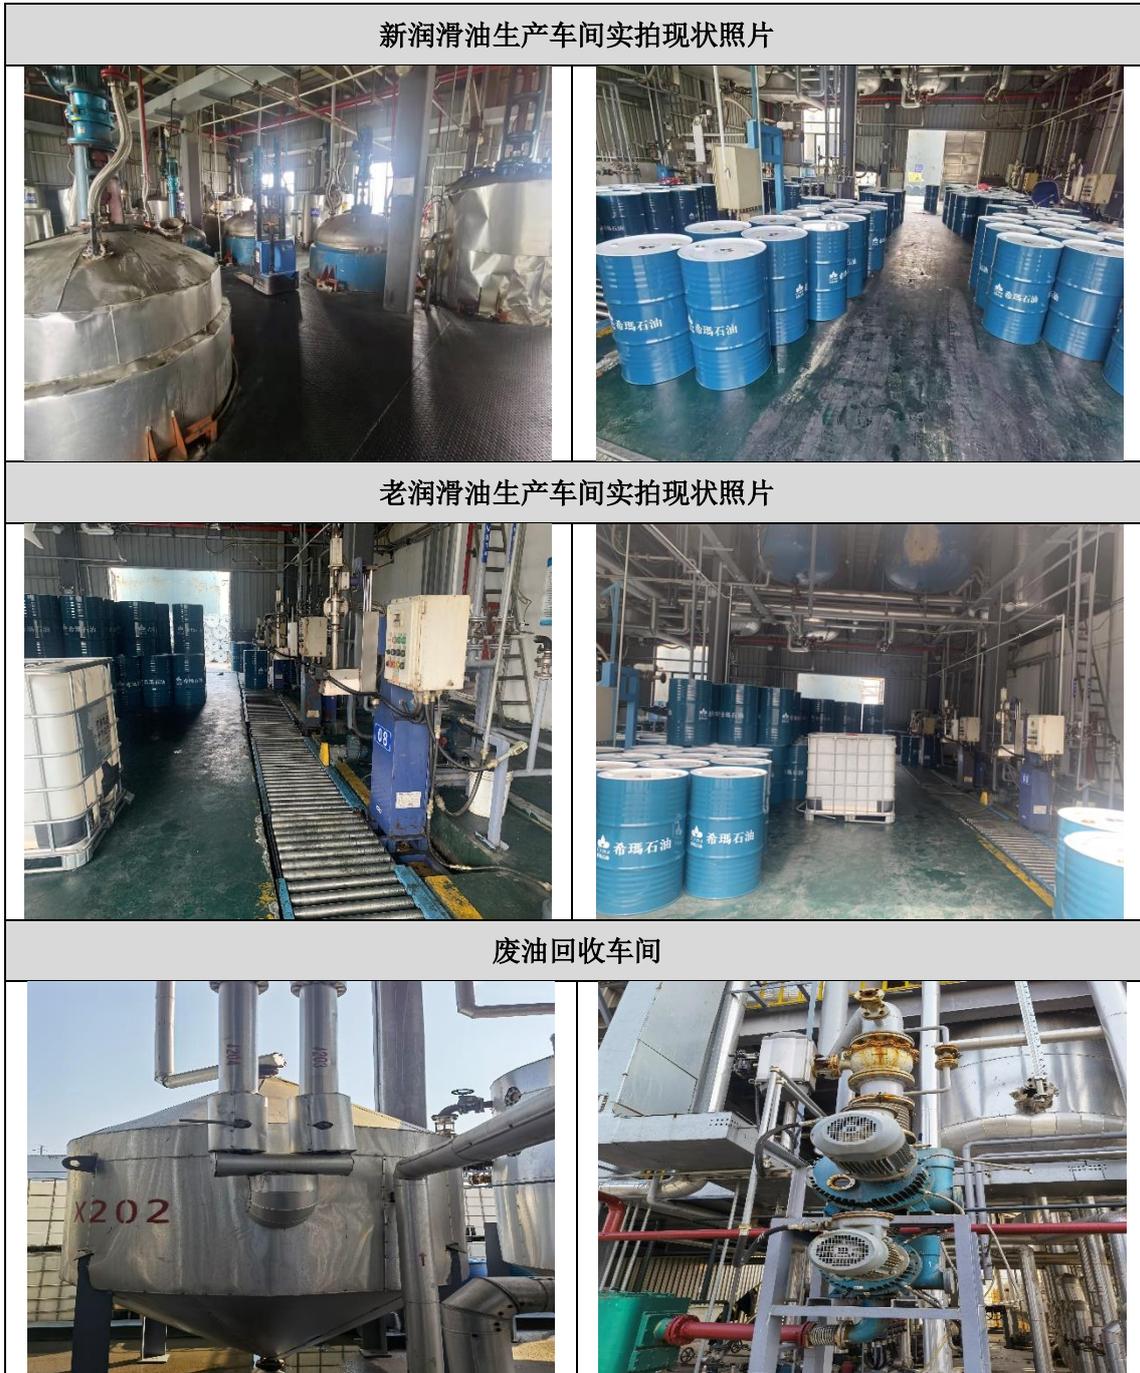
表 4-5 生产车间现状实拍

现场排查情况：通过现场对生产车间各项防护措施逐一排查，车间内地面硬化完好，无开裂，并设施环氧地坪，未见明显的渗漏迹象；车间内设施设备频繁使用的部件与易发生泄漏及飞溅的部件状况完好；车间内生产装置为密闭式反应釜，设置导流沟，具备防渗措施，并定期清理；具备易燃易爆、可燃气体监测仪。车间现状实拍详见表 4-5。

隐患等级：该区域涉及润滑油的生产，存在各类生产装置，但防范措施到位，管理制度完善，土壤和地下水存在污染风险较小。

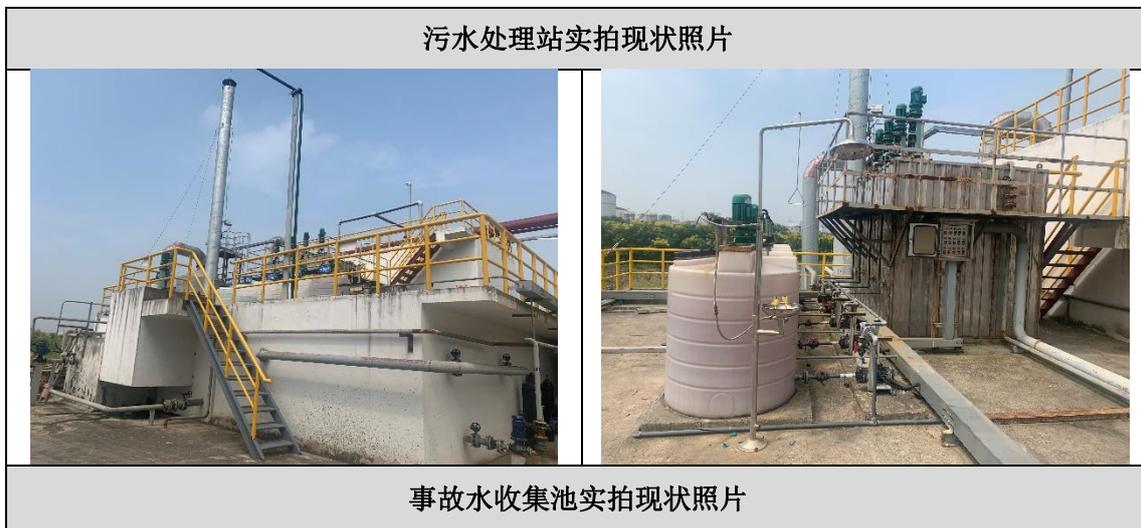
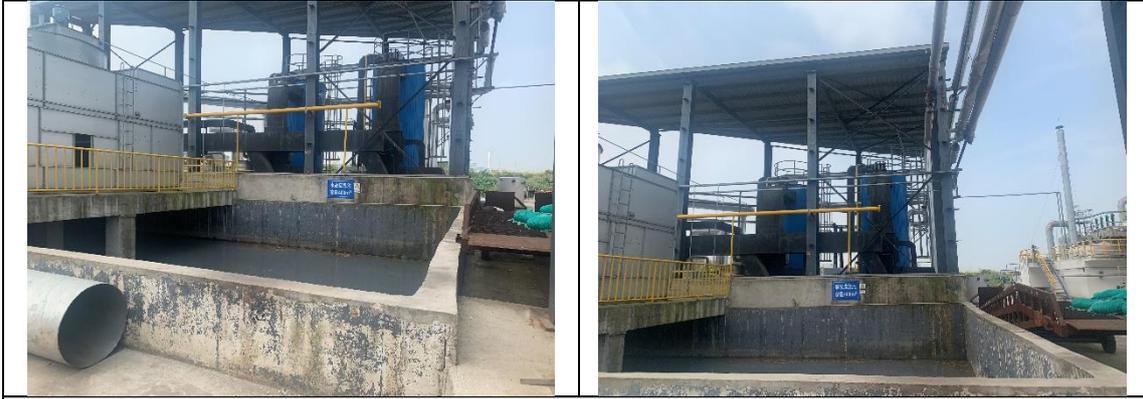
表 4-8 其他活动区现状实拍

污水处理站排查对象主要为各类池体及输送管线。管道均为有防渗措施的地上管道；储存、处理水池设施结构完好，无开裂、渗漏现象，附属管线、沟渠及连接点无渗漏状况，污泥堆放区防风雨、防流失措施完好；污水处理站具备顶盖、围堰及排水系统，池体具备防渗阻隔系统，区域内硬化地面完好，无开裂、渗漏现象；设置有雨污分离及事故水池。雨污口位于厂区内西南角，阀门完好无损且未生锈，厂区内能够及时有效排出雨污水；企业内设置有废水 COD 在线监测仪及废气在线监测设备，均能有效对废气、废水的排放情况进行实施监测。日常运行管理中具备规范的运行维护和完善的事故应急管理措施，同时进行常规检测，对土壤造成污染的隐患较低。

事故水收集池为半地下储存池，设施结构完好，无开裂、渗漏现象，基础结构完好，无变形沉降，具备防渗措施及顶盖，定期进行监测及维护，巡检记录及时准确。

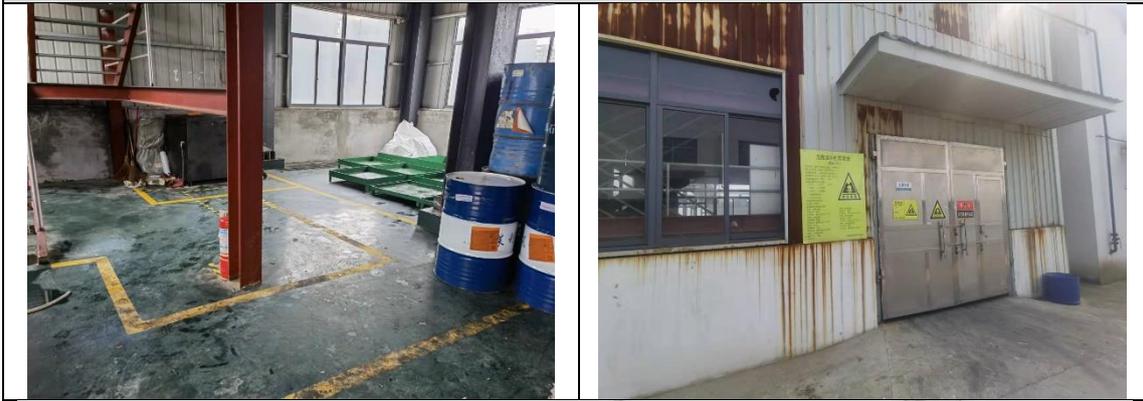
危废仓库实拍现状照片

危废仓库内地面为环氧地坪，设有收集沟。根据厂区内危废储存区开展隐患排查工作。排查内容主要包括危废仓库内的地面硬化及防渗情况、防风、防雨、防渗漏、应急及监测系统等情况，排查结果详见表 4-7。
